## **ELABORAT ZAŠTITE OKOLIŠA**

**ZA POSTUPAK OCJENE O POTREBI PROCJENE UTJECAJA NA OKOLIŠ ZA ZAHVAT  
ODRŽAVANJE DESNOOBALNOG NASIPA RIJEKE KUPE OD N.KM 0+000 DO N.KM 2+950  
UZVODNO OD UŠĆA RIJEKE PETRINJČICE  
GRAD PETRINJA, SISAČKO-MOSLAVAČKA ŽUPANIJA**

**Zagreb, rujan 2021.**

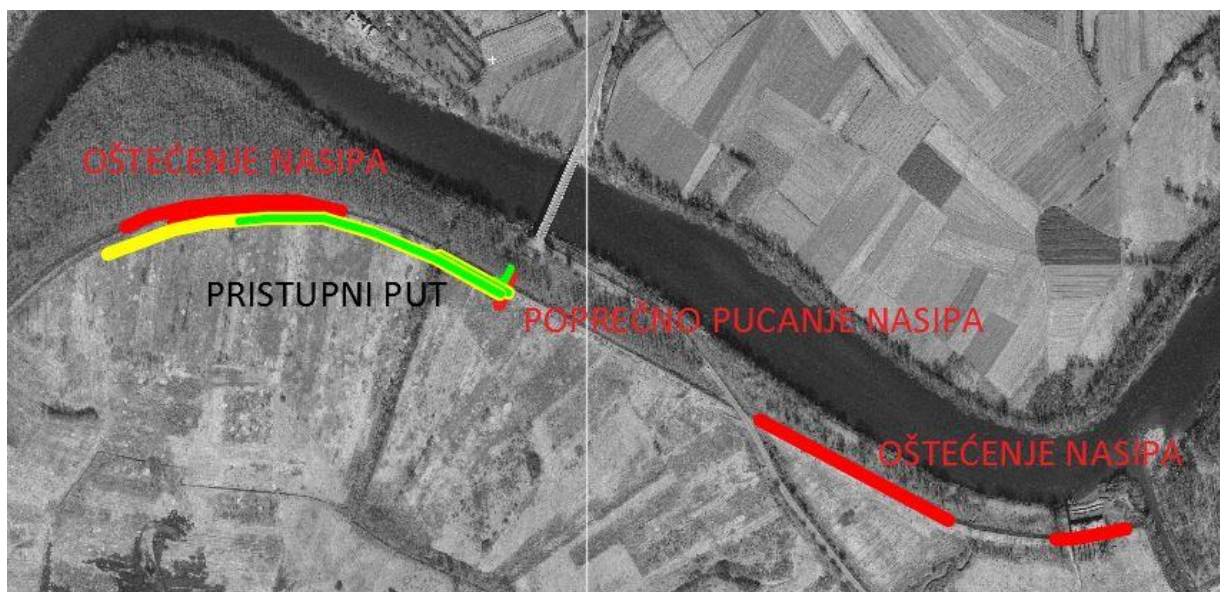
Terenskim obilaskom lokacije desnoobalnog kupskog nasipa na području Grada Petrinja, na četiri zasebne lokacije uočena su oštećenja nasipa (Slika 1.). Na lokaciji kod zgrade kupališta uočene su obalne pukotine duljine 150 m i pukotine uz nožicu nasipa duljine 300 m. Na lokaciji uzvodno od cestovnog mosta u Brestu uočene su obalna pukotina duljine oko 30 m i zaobalna pukotina oko 200 m kod nožice nasipa. Na lokaciji cestovnog mosta Brest uočena je poprečna pukotina na spoju nasipa i ceste po cijelom poprečnom presjeku nasipa u duljini od 50-ak m te na čepu Šakička (Slika 2.).

**Slika 1.** Prikaz uočenih oštećenja; Izvor: Projektni zadatak. Projekt održavanja d.o. nasipa r. Kupe od n.km 0+000 do n.km 2+ 950 uzvodno od ušća r. Petrinjčice, Sisačko -moslavačka županija, Hrvatske vode, Vodnogospodarski odjel za srednju i donju Savu, travanj 2021.

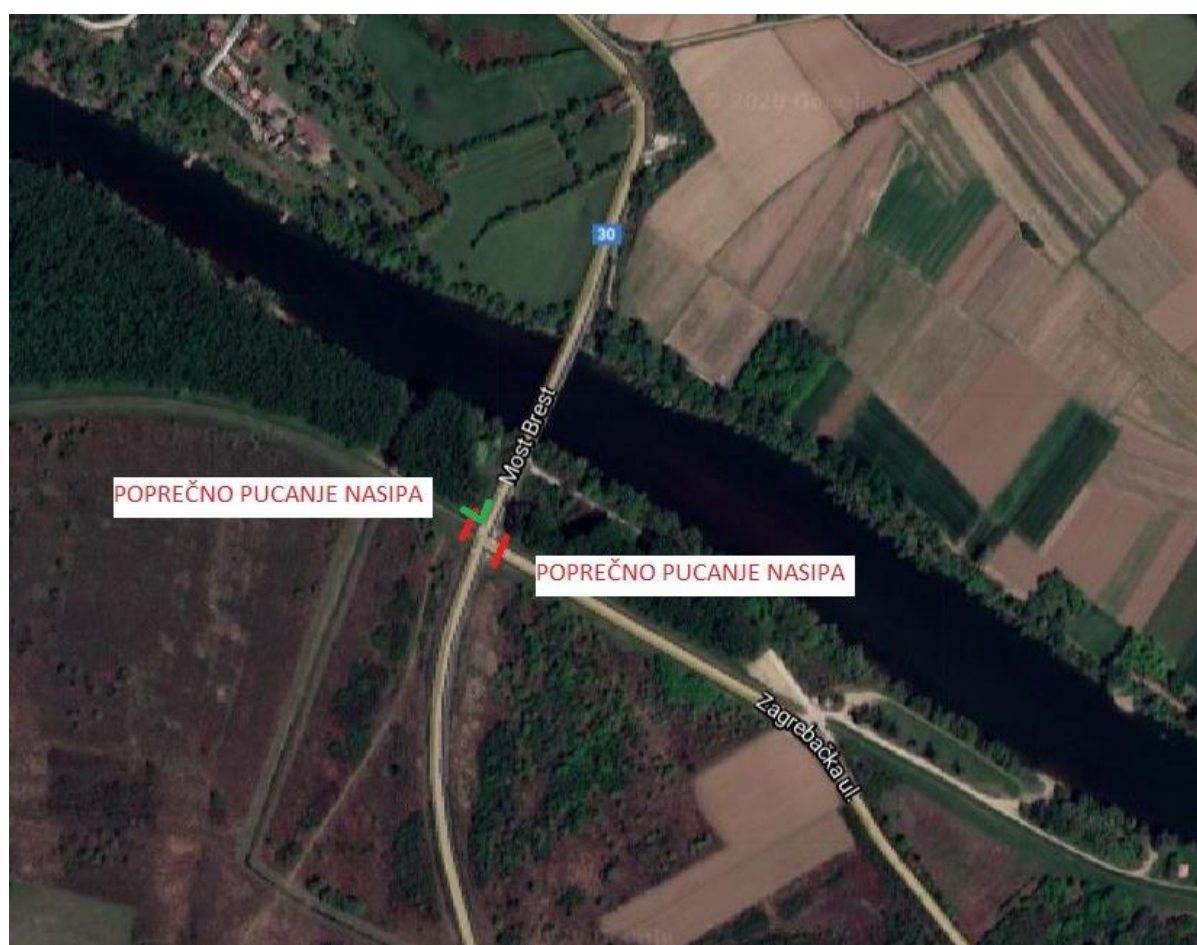
**Slika 2.** Prikaz uočenih oštećenja; Izvor: Projektni zadatak. Projekt održavanja d.o. nasipa r. Kupe od n.km 0+000 do n.km 2+ 950 uzvodno od ušća r. Petrinjčice, Sisačko -moslavačka županija, Hrvatske vode, Vodnogospodarski odjel za srednju i donju Savu, travanj 2021.

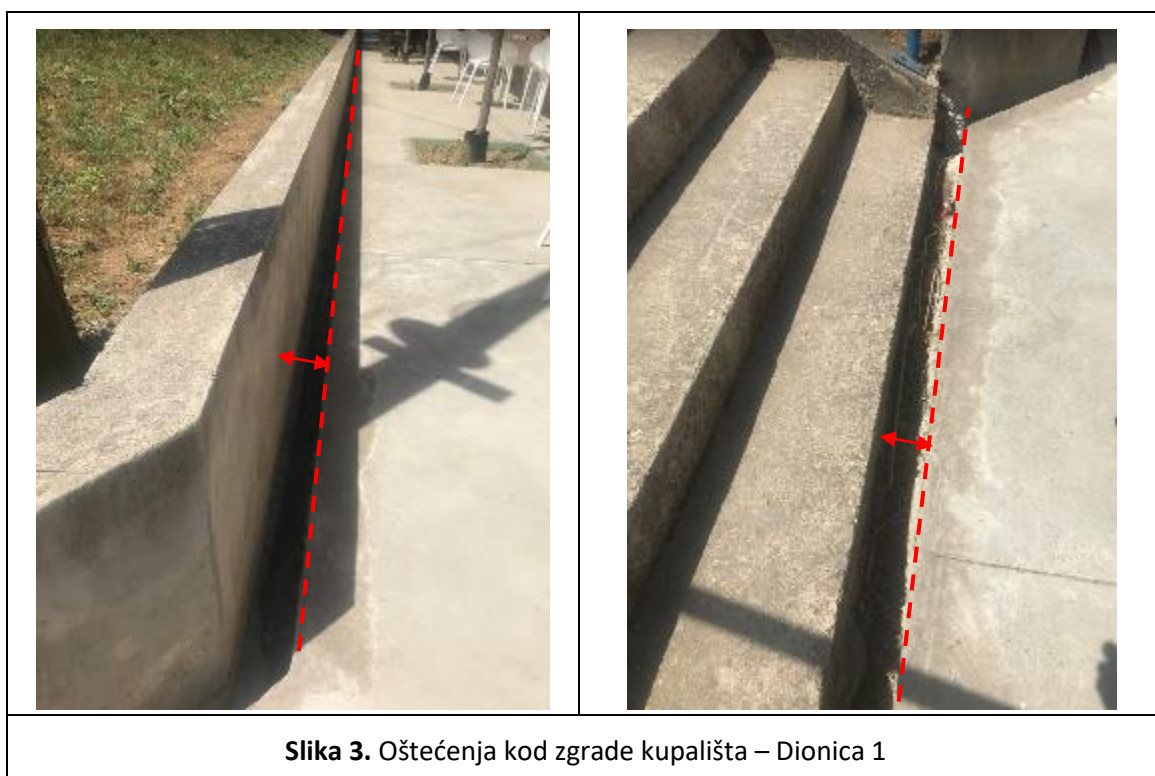
Na djelu Dionice 1. nalazi se kupalište na kojem su također utvrđena oštećenja (Slika 3.).

**Slika 3.** Oštećenja kod zgrade kupališta – Dionica 1

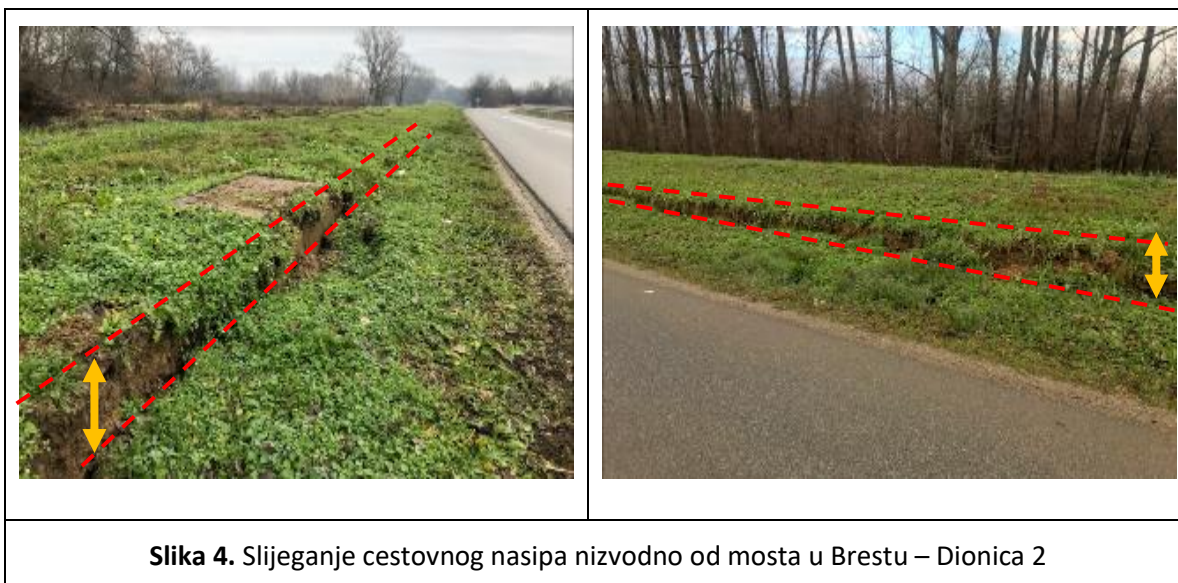
Potresno djelovanje u prosincu 2020. godine uzrokovalo je slijeganje cestovne konstrukcije Zagrebačke ulice na kontaktu s tijelom nasipa zbog čega je nastala uzdužna pukotina u duljini oko 350 m i denivelacije od 20 cm do 30 cm (Slika 4.). Nasip je tijekom eksploatacije doživio slijeganja te njegova visina ne zadovoljava uvjete sigurnosnog nadvišenja.

**Slika 4.** Slijeganje cestovnog nasipa nizvodno od mosta u Brestu – Dionica 2

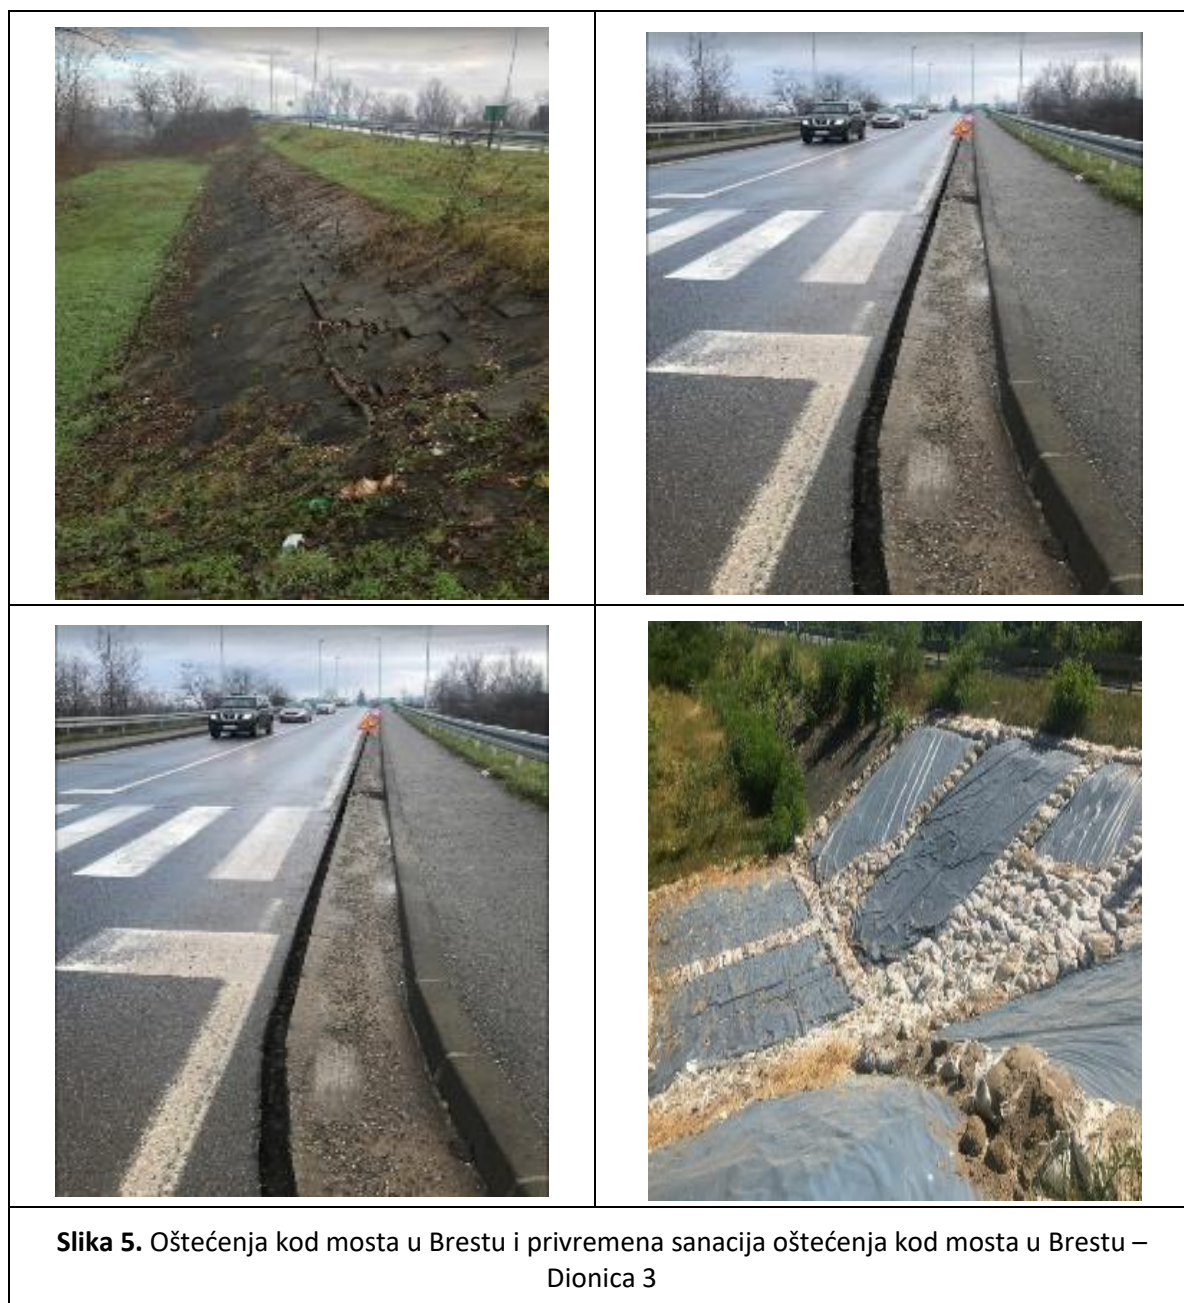
Potres, u prosincu 2020. godine, je uzrokovao značajna oštećenja na spoju nasipa i državne ceste DC30 (uzdužne i poprečne pukotine u tijelu nasipa i ceste, slijeganje i deformacije tijela nasipa), zbog čega je u sklopu žurnih privremenih mjera na Dionici 3 izvedena obloga pokosa ceste i nasipa, učvršćena vrećama te je izvedena privremena asfaltna obloga (Slika 5.).

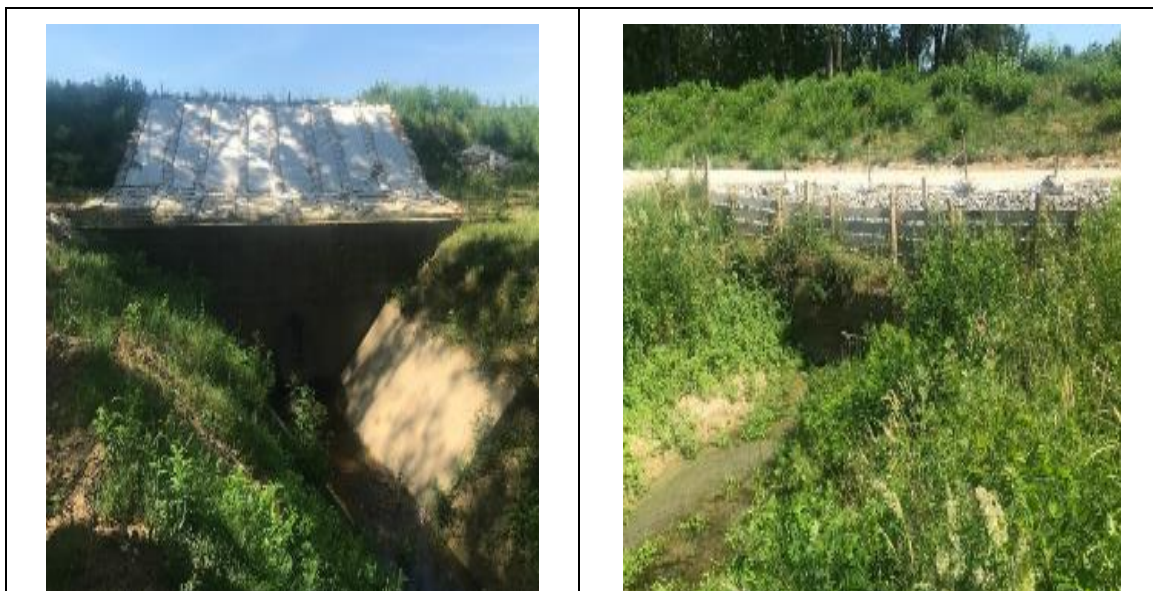
Potres, u prosincu 2020. godine, je uzrokovao značajna oštećenja propusta sa čepom<sup>6</sup> kroz tijelo nasipa, zbog čega je u sklopu žurnih privremenih mjera izvedena obloga pokosa nasipa, učvršćena vrećama (Slika 6). Nasip je tijekom eksploatacije doživio slijeganja te njegova visina ne zadovoljava uvjete sigurnosnog nadvišenja.

**Slika 6.** Privremena sanacija oštećenja čepa (nizvodno-uzvodno) - Dionica 4

Sanacija oštećenih propusta sa čepovima podrazumijeva iskop i uklanjanje propusta sa čepom, stabilizaciju i potrebno ojačanje temeljnog tla propusta te rekonstrukciju propusta sa čepom prema projektu nasipa.

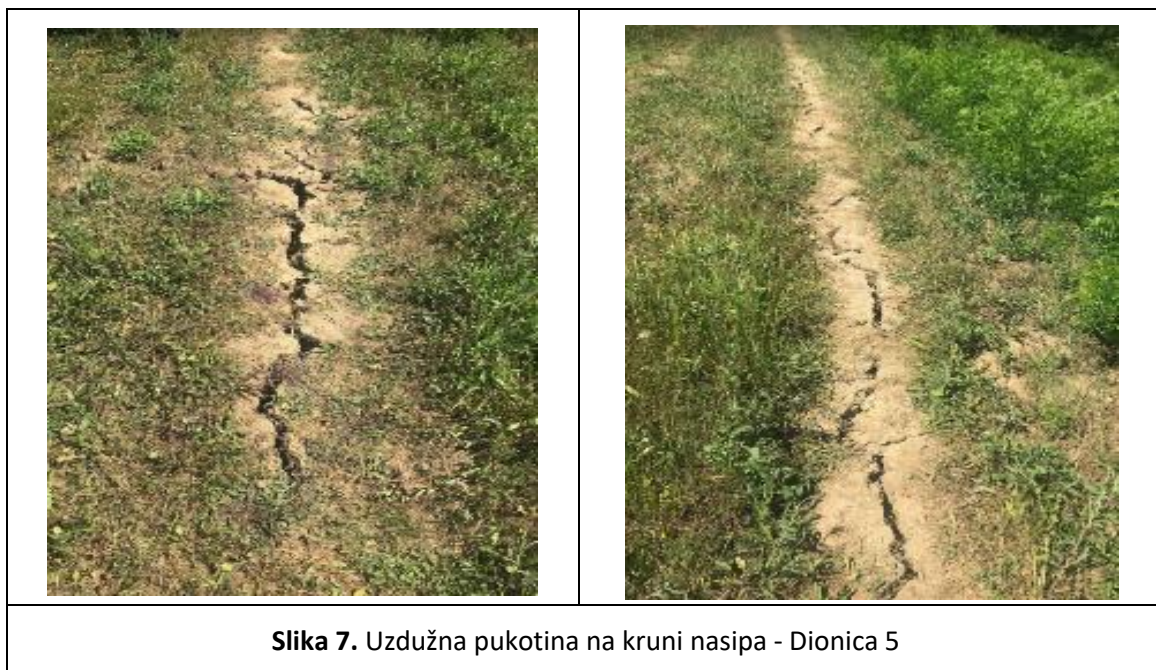
Potresno djelovanje u prosincu 2020. godine uzrokovalo je oštećenja nasipa odnosno pukotine u vodnoj nožici nasipa i deformacije tijela nasipa, a uočena je i značajna pojava uzdužnih pukotine na kruni nasipa, širine oko 10 cm te dubine i do 40 cm (Slika 7.). Nasip je tijekom eksploatacije doživio slijeganja te njegova visina ne zadovoljava uvjete sigurnosnog nadvišenja.

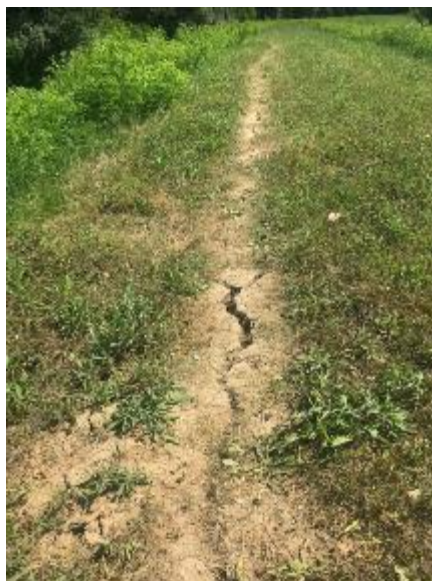
Potres u prosincu 2020. godine uzrokovao je oštećenja krune nasipa. Uočena je pukotina u uzvodnoj nožici nasipa i kruni nasipa te deformacije tijela nasipa (Slika 8.). Na kruni nasipa je uočena uzdužna pukotina, dubine i do 40 cm. Kruna nasipa je u odnosu na potrebno nadvišenje na mjestima niža i do 60 cm.

**Slika 8.** Uzdužna pukotina na kruni nasipa - Dionica 6
